## Flytec 6030 / Bräuniger IQ Compeo+

### Notes de mise à jour du logiciel

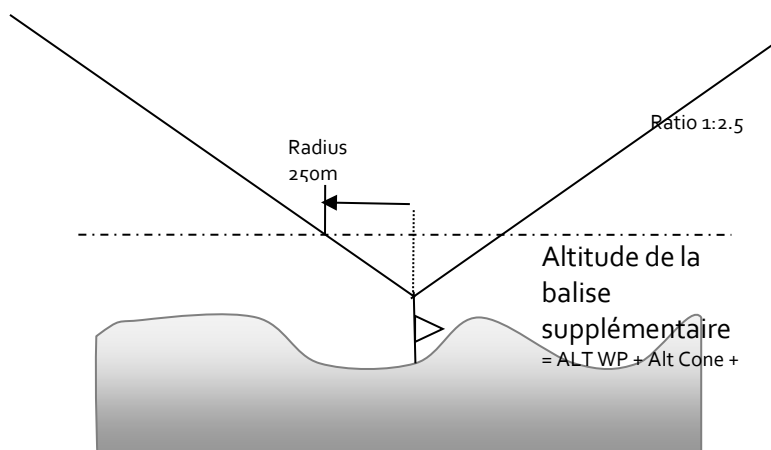
Astuce du cône au-dessus de la surface de la terre

- Nouvelle fonctionnalité " Fin de Section Vitesse conique ":  
L'avant-dernier waypoint dans un itinéraire peut être défini comme cône. Le cône est décrit par le rayon de l'altitude du point de cheminement (surface plane de l'altitude du point de cheminement) et le rapport. (Standard 1:2,5). Cela signifie que sur 2,5 km horizontalement il s'élève 1000m.  
Un User Field supplémentaire "Alt cone" indique la hauteur libre au-dessus de la position actuelle jusqu'à la Cone.  
L'itinéraire normale, y compris tous les L / D et les distances, est calculée sur le centre.  
L'itinéraire optimisé calcule les points de passage normales au Opt. WP au rayon. Le cône est calculée au centre et le dernier point, indépendamment du type (Entrée ou Line), également au centre.

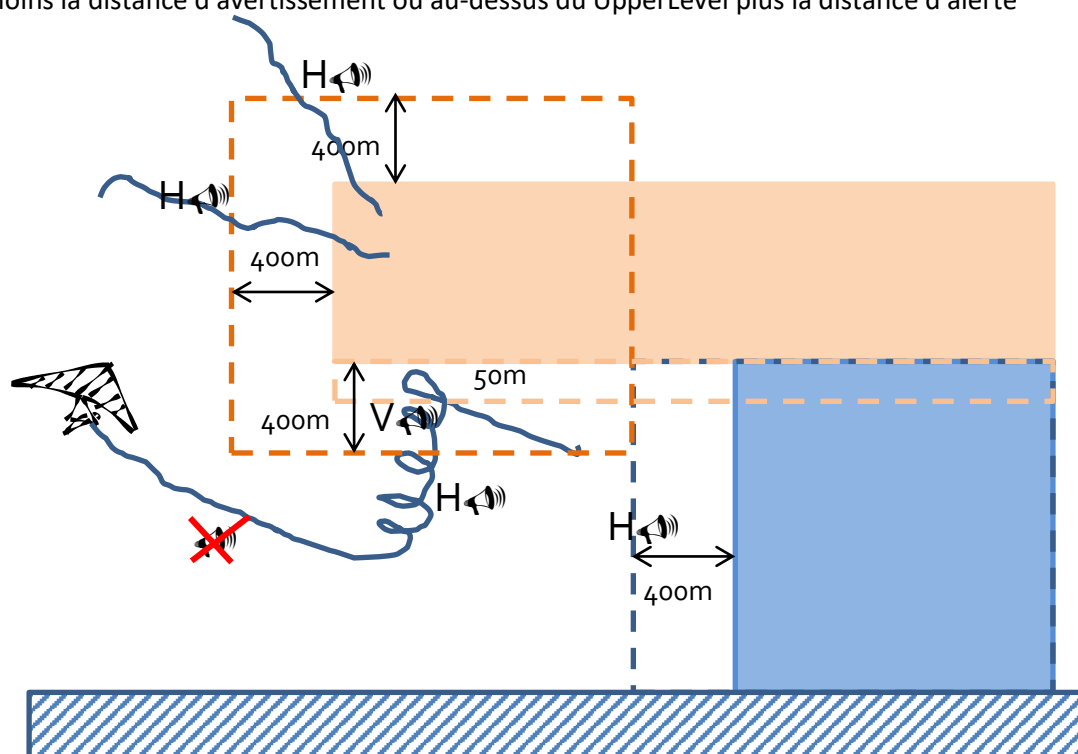
- Changement dans la fonction de l'espace aérien 3D: Il n'y a pas de signal sonore, même si vous entrez dans une zone d'un espace aérien, si vous êtes en dessous de la Lowerlevel moins la distance d'avertissement ou au-dessus du UpperLevel plus la distance d'alerte
